Erfahrungen von Haus Düsse mit perforierten Böden im Abferkelstall unter den
Sauen .doc
Bad Sassendorf 19.12.2011

Erfahrungen von Haus Düsse mit Festflächen-Gussrosten der Firma Stall-Ring als perforierte Liegeflächen unter den Sauen im Abferkelstall.

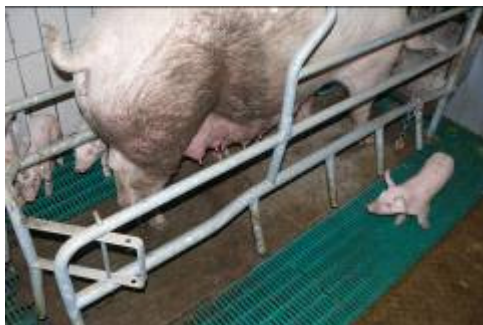
Abbildung 2. Verschmutzte Sau auf Betonspalten in Abferkelbuchten

Betonböden liefern zwar eine vergleichsweise gute Standsicherheit für die Sauen, sie sind aber aus hygienischen Gründen eher schlecht als Abferkelböden unter der Sau geeignet. Aktuelle Erprobungen auf Haus Düsse mit Betonspalten unter den Sauen bestätigen dies. Die Spaltenschlitze setzen sich sehr leicht mit Kot zu, dies führt zu einer starken Verschmutzung der Sauen (siehe Abbildung 2).

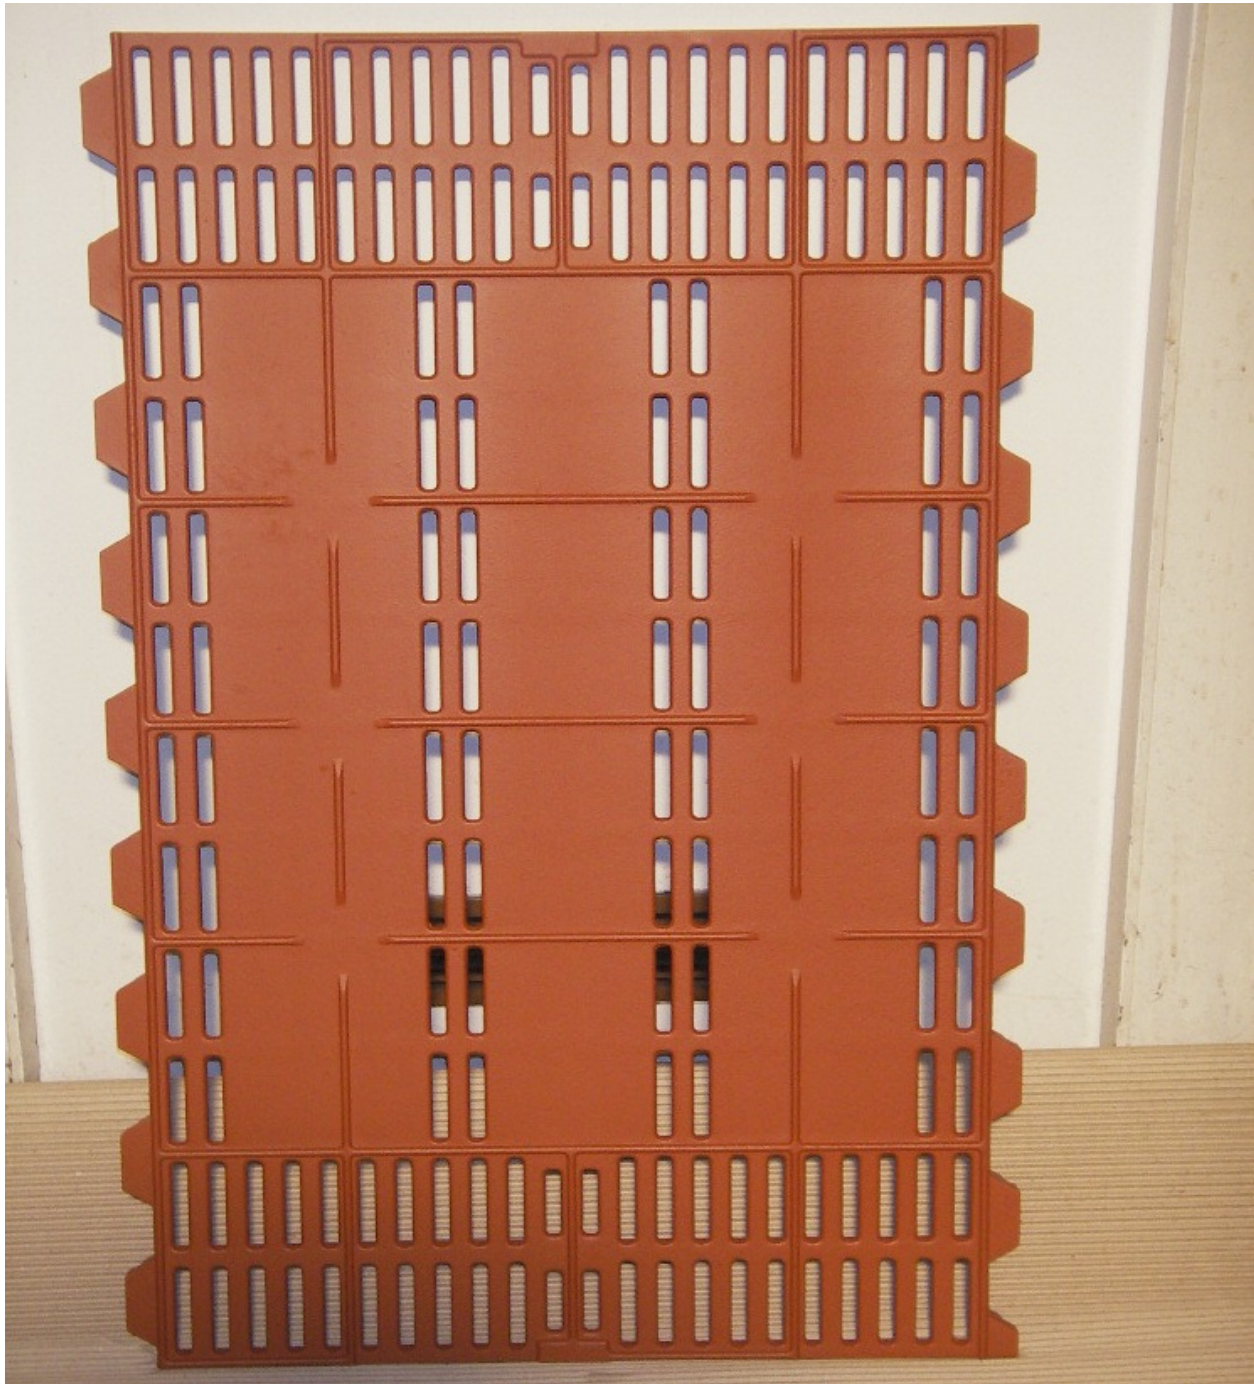
Stall-Ring Festflächen-Gussrost "Mix 691/N"

(600x900 mm - mit einer integrierten Festfläche von 600x600 mm (= 0,36 m²) und mit 12% Schlitzanteil in der Festfläche von 600x600 mm).
