Erfahrungen von Haus Düsse mit perforierten Böden im Abferkelstall unter den
Sauen .doc
Bad Sassendorf 19.12.2011

Erfahrungen von Haus Düsse mit Festflächen-Gussrosten der Firma Stall-Ring als perforierte Liegeflächen unter den Sauen im Abferkelstall.

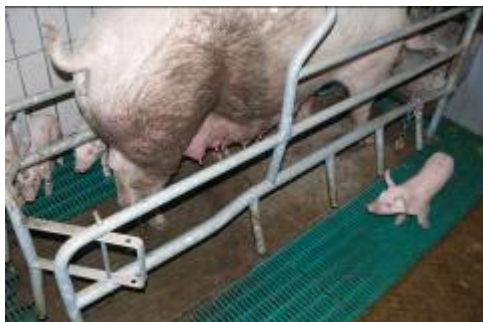
Abbildung 2. Verschmutzte Sau auf Betonspalten in Abferkelbuchten

Betonböden liefern zwar eine vergleichsweise gute Standsicherheit für die Sauen, sie sind aber aus hygienischen Gründen eher schlecht als Abferkelböden unter der Sau geeignet. Aktuelle Erprobungen auf Haus Düsse mit Betonspalten unter den Sauen bestätigen dies. Die Spaltenschlitze setzen sich sehr leicht mit Kot zu, dies führt zu einer starken Verschmutzung der Sauen (siehe Abbildung 2).
