Schweine aktuell: Erfahrungen aus dem LVZ Futterkamp

Aufstallungssysteme im Abferkelbereich im Vergleich

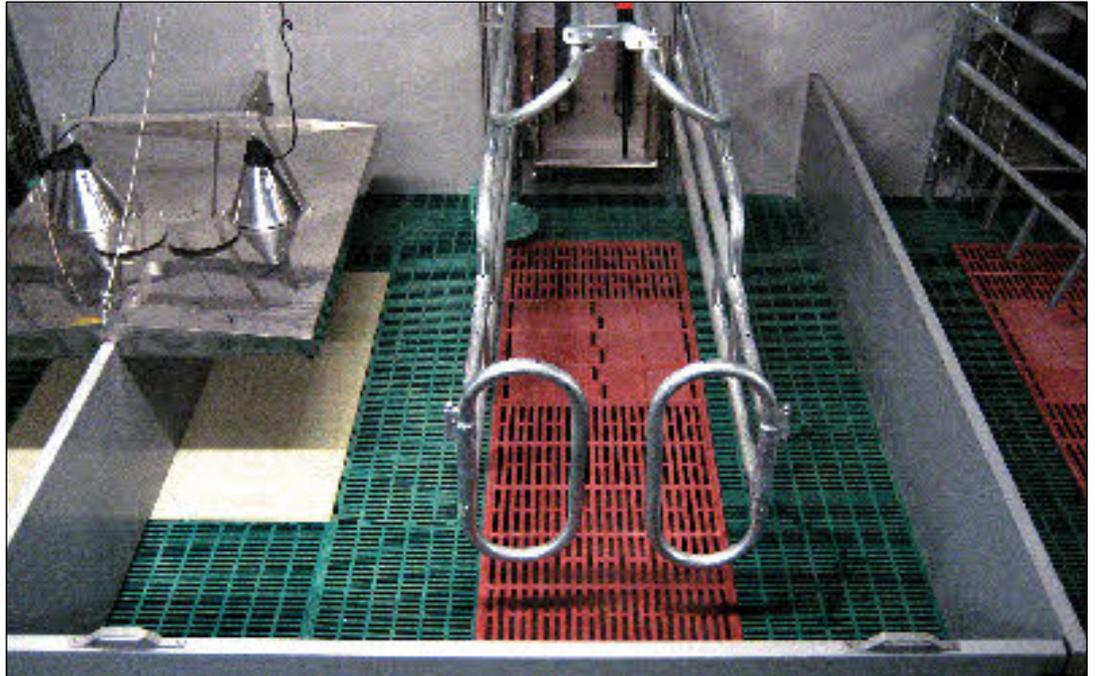
Neben der Rutschfestigkeit des Bodens ist auch der stabile Schutzkorb wichtig für einen sicheren Abliegevorgang.
